Perforation **MK 1 (A1)**

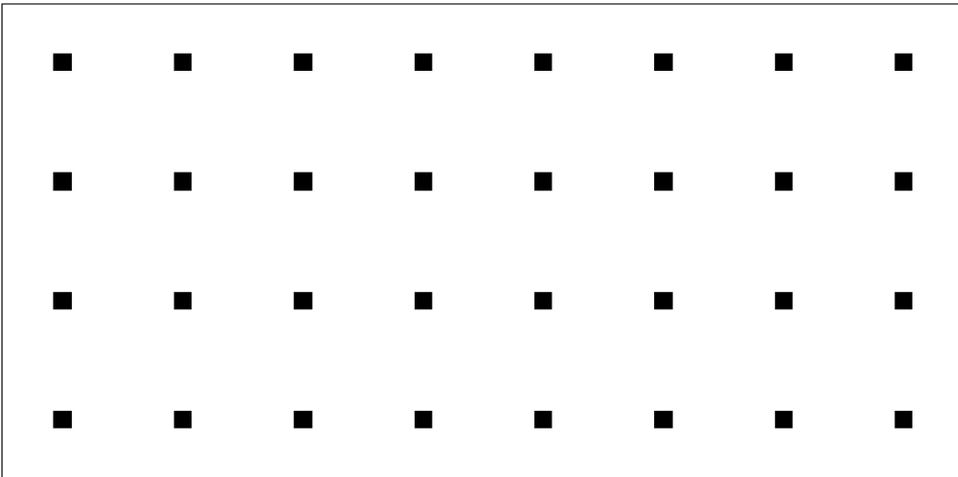
Perforation **C6**
BMW-Sportsline

5,0 mm
Ø 0,9 mm ± 0,2 mm
ausgestanzte Fläche: 4,8 %

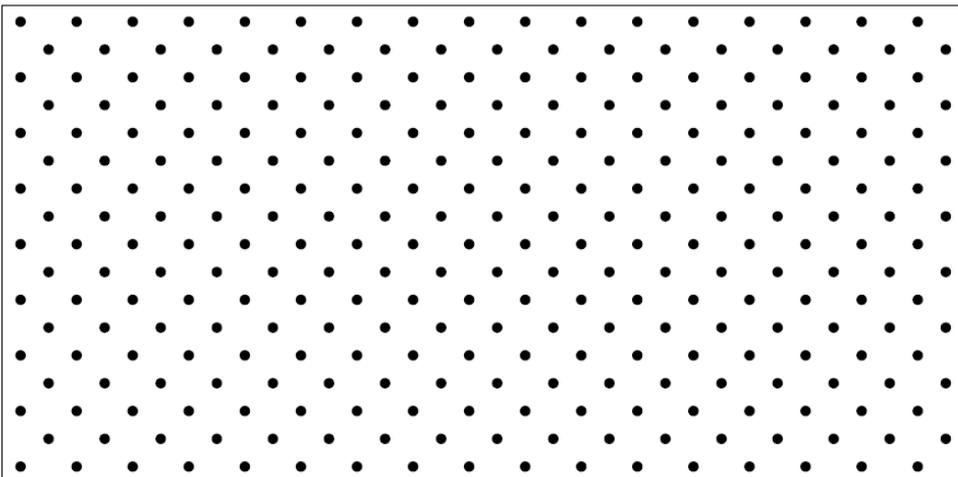
Perforation **MV 145**
Rover neu

15,0 mm
Ø 1,9 mm ± 0,2 mm
ausgestanzte Fläche: 2,2 %

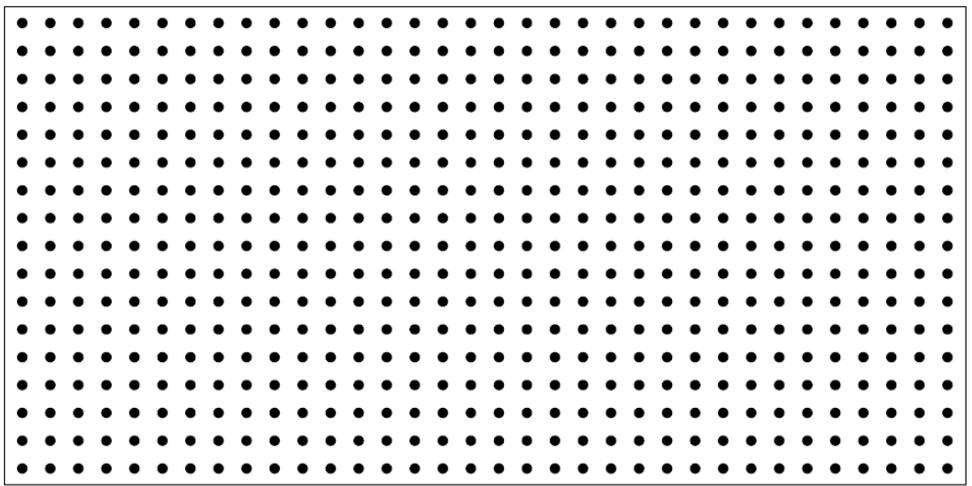
Prägung **PR2**
Honda/Rover 45°

3,5 mm
